Tuija Saralampi

Kannuksen Kiistolan päärakennuksen alapohjan vauriokartoitus ja korjaussuunnitelma

Opinnäytetyö

Kevät 2011

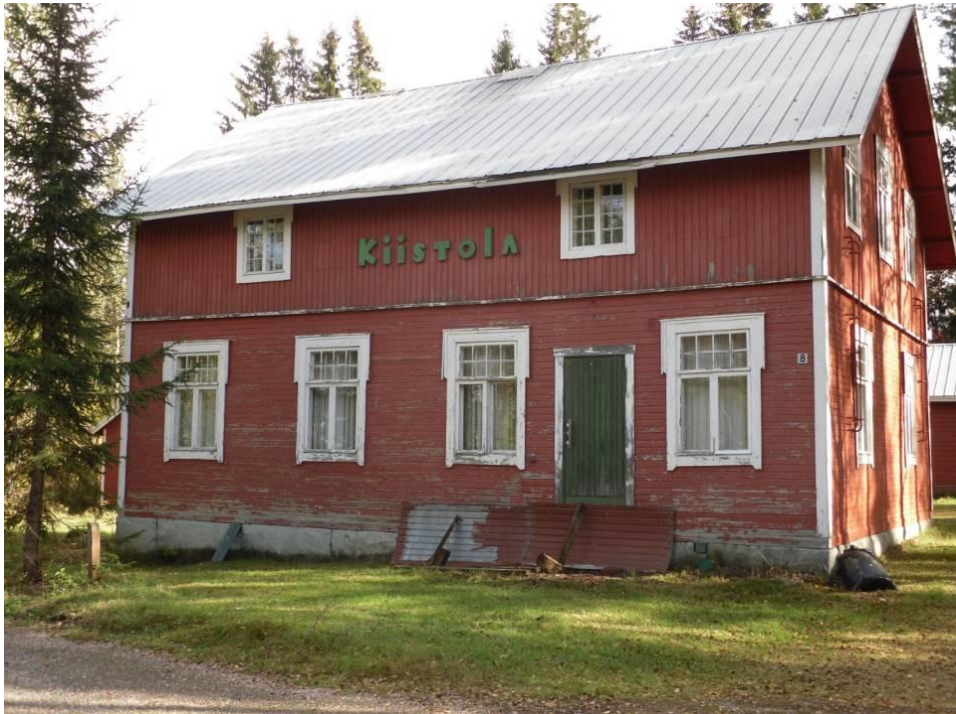
Kuva 4. Kadunpuoleinen julkisivu kesällä 2010.

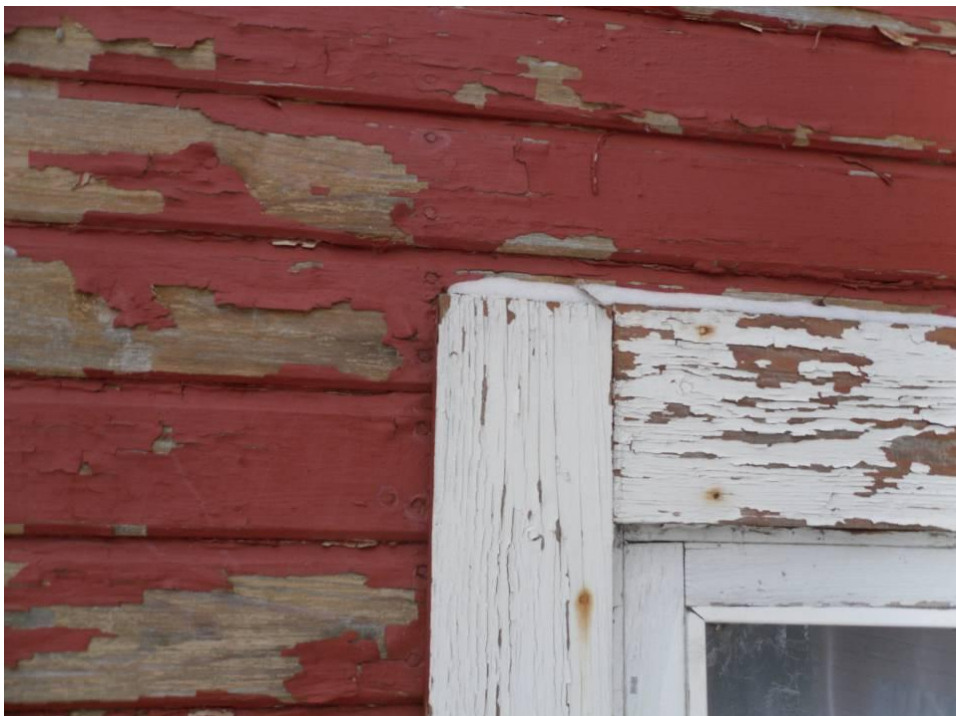
Kuva 5. Ulkovuorauksessa näkyvät vanhat pintakerrostumat. Seinämaalina on käytetty keltaista, ikkunan vuorilaudat ovat olleet ruskeat ja itse karmit valkoiset.
